Centrale de Thézan-lès-Béziers.

Des matériels pour la maintenance des champs photovoltaïques

À Thézan-lès-Béziers, l'entretien de la centrale photovoltaïque engendre la naissance d'un métier, pratiqué ici par la jeune entreprise Monitoring Sun Pro-Tech. La transition énergétique laisse imaginer une croissance rapide de cette activité.

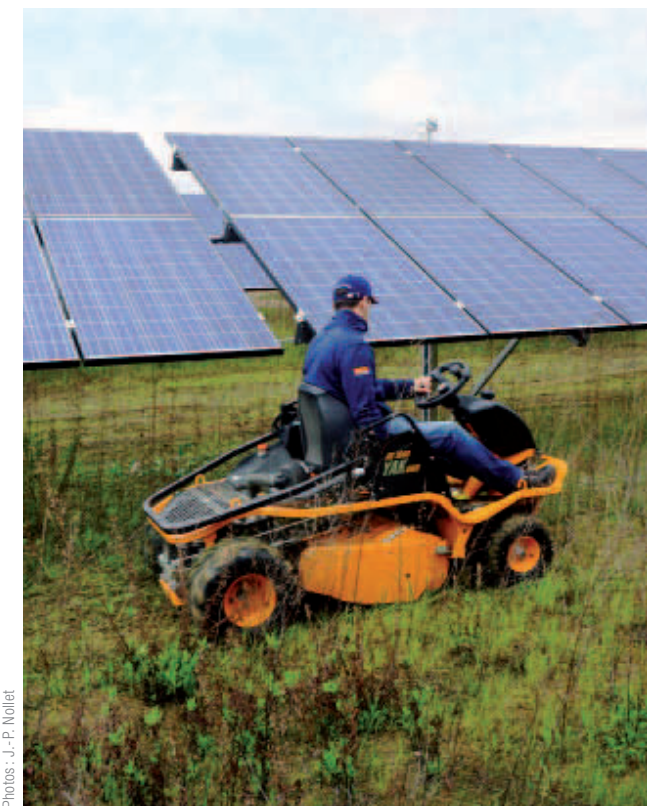
Pas de projections avec le rotor de la 1040 YAK AS-Motor.

Nous avons procédé à plusieurs essais de machines qui ne répondaient pas totalement à nos besoins, jusqu'à ce qu'on nous propose la AS 1040 AS-Motor : c'est l'une des rares machines du marché à être certifiée antiprojection de pierres, grâce à son système de coupe à rotor caréné. Depuis que nous l'avons mise en service, rien n'a été cassé. Lorsqu'il touche une pierre, le fléau s'efface, ce qui réduit la force de projection : le carter porte des traces d'impacts, ce qui confirme l'efficacité du système. Si je peux trouver un défaut à cette machine, c'est qu'elle est un peu chère, mais ce prix se justifie par un très haut niveau de qualité.

Nullement perturbée par la pluie, la machine avale une végétation irrégulière mais souvent ligneuse. Seul le choc des pierres sur le carter vient parfois couvrir son ronronnement. Le matériau minéral retombe aussitôt, sans avoir été projeté. Heureusement, car cette AS 1040 AS-Motor évolue entre des centaines de panneaux solaires. Complétée par 3 débroussailleuses pour traiter 8 ha, elle part à l'assaut du maquis méditerranéen qui cherche à reconquérir son espace : genêts, chardons, ronces, euphorbes, thym sauvage, filaires, pousses de jeunes chênes. Lors du passage de *Paysage Actualités*, les deux salariés de l'équipe de Monitoring Sun Pro-Tech ont tenu un rythme de 5 120 m²/h grâce à la maîtrise acquise par le conducteur de la machine : en tournant autour des panneaux dans le sens des aiguilles d'une montre, il tire parti du positionnement du rotor sur le côté gauche pour s'approcher au plus près du dessous des panneaux. Ce mouvement tournant l'affranchit des allées et ve-

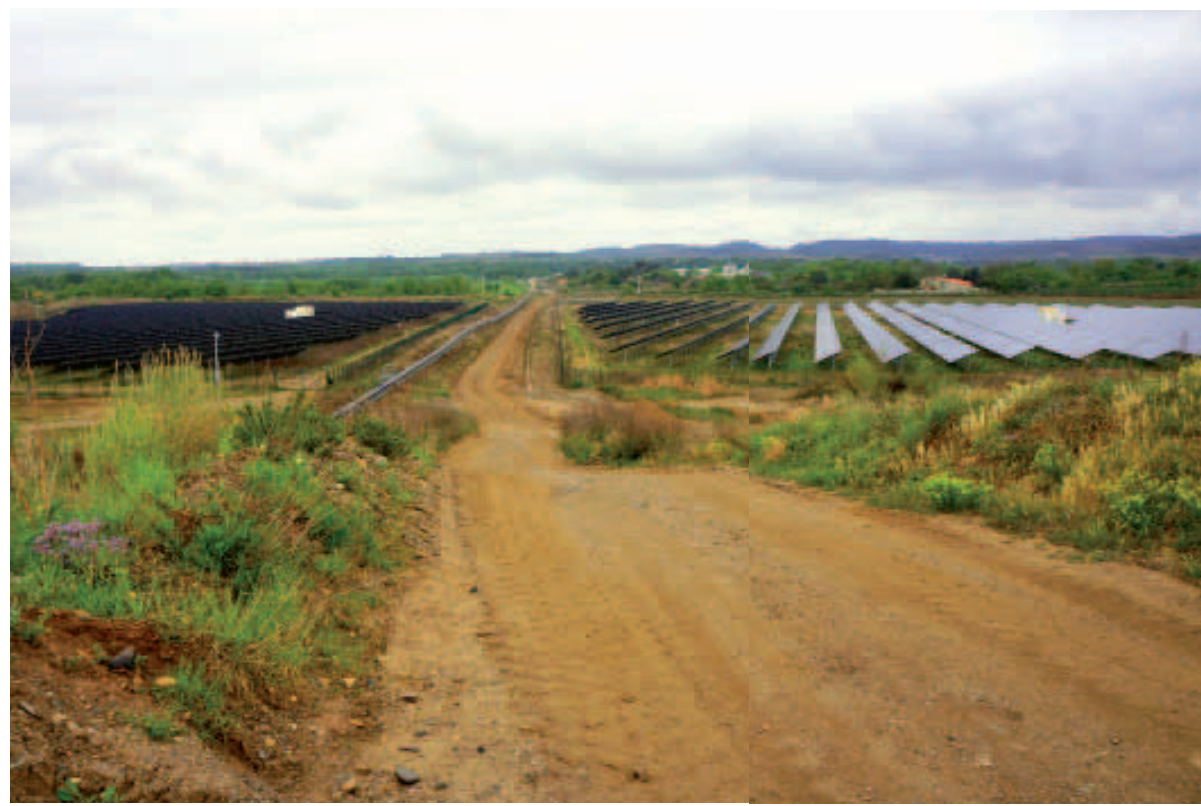
Le conducteur tire parti du positionnement du rotor sur le côté gauche pour s'approcher au plus près du dessous des panneaux

nues exigées par la tonte et permet de mettre à profit un engin au gabarit ajusté à celui des panneaux photovoltaïques. En revanche, la maintenance de la centrale ne justifie pas les quatre roues motrices de la machine, conçue au départ pour le débroussaillage des terrains en pente du vignoble du Bade-Wurtemberg, berceau du fabricant allemand.
